Lo scavo della villa romana di San Felice, territorio di Gravina in Puglia,
luglio e agosto 2011.
Rapporto preliminare alla Soprintendenza Archeologica per la Puglia

Dr. Myles McCallum, Associate Professor
Saint Mary's University
Halifax, NS
Canada

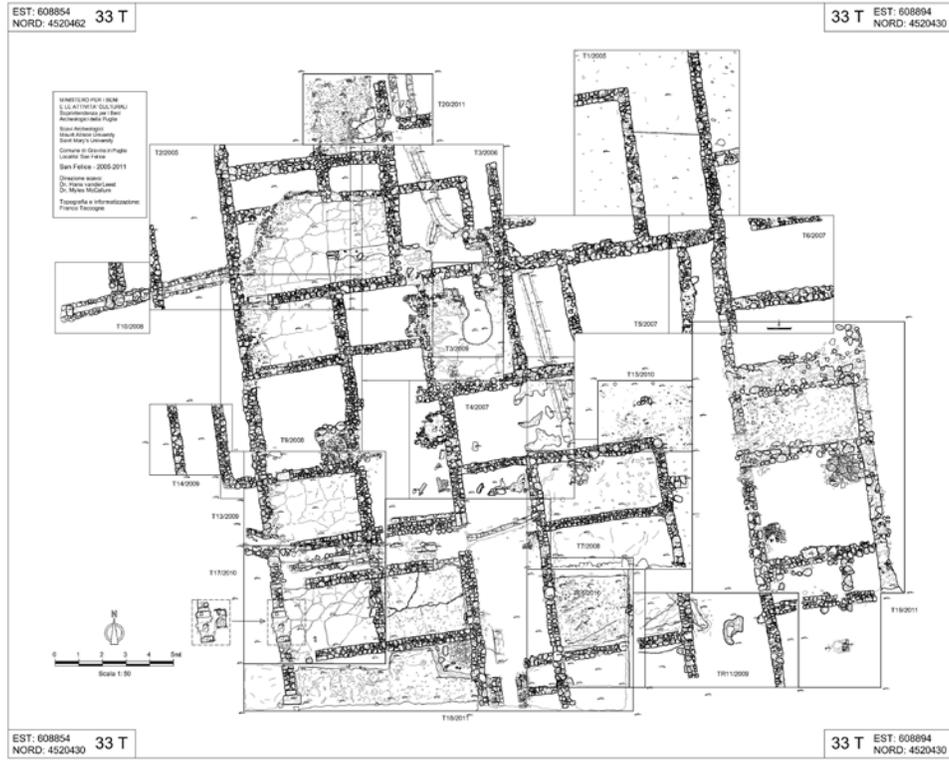
Figura 1. Pianta generale dello scavo a San Felice (2005 - 2011)

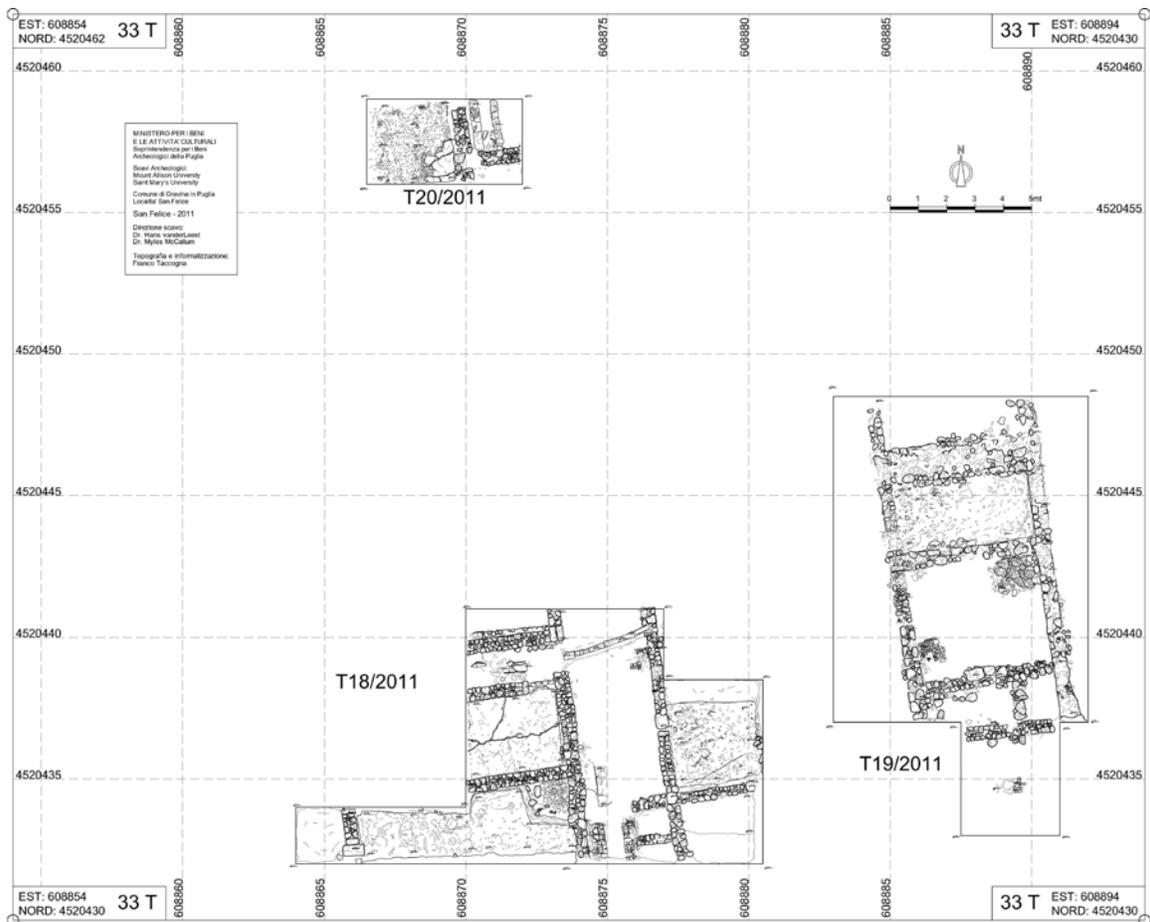
Figura 2. Pianta delle trincee scavate in 2011

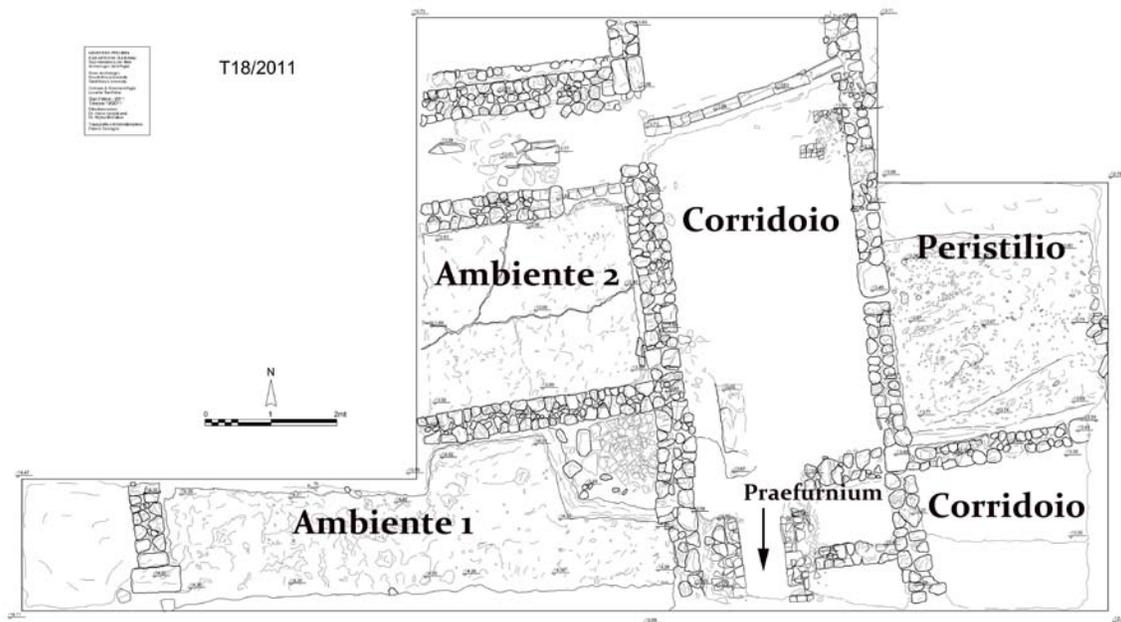
Figura 4. Pianta di Area 18

Area 18 si trova al sud di tutte le aree già scavate da 2005 a 2010 (**Fig. 4**), delimitata da Area 4 al nord (scavata in 2007), Area 7 all'est (scavata in 2008), e Aree 13 e 17 (scavate in 2009 e 2010) verso ovest. L'angolo est della trincea è stato scavato parzialmente in 2010 come Area 16 (si rimanda al rapporto da 2010). Area 18 misura circa 196 metri quadrati. Durante lo scavo in Area 18, abbiamo identificato 105 US e abbiamo rimosso e setacciato approssimativamente 15.490 litri di sedimento.

Verso ovest, abbiamo trovato indicazioni di due ambienti lungo il limite dell'edificio, tutte due pavimentate in coccipesto (Fig. 4). Nell'angolo sudovest di Area 18, abbiamo scavato una parte di un ambiente (Ambiente 1) che misura circa 7.5 x 3.1 m est-ovest x nord-sud. La camera si trova al sud di una serie di camere trovate lungo la perimetria ovest della villa, probabilmente di fronte un corridoio esterno e colonnato da cui c'era una vista panoramica verso la valle del Basentello. La porta di Ambiente 1 è esposta parzialmente, che include lo stipite di porta. La grandezza di questa camera ci suggerisce che sarebbe l'ambiente centrale sul lato ovest dell'edificio, e quindi che la porta sarebbe una delle porte principali.

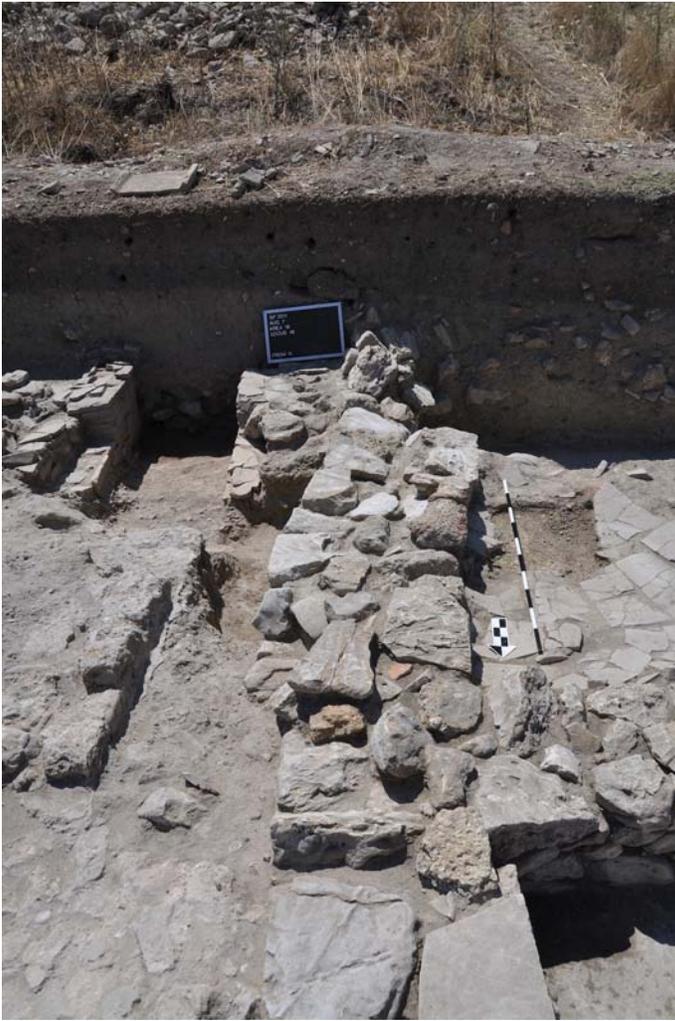
figura 1 Il muro orientale di Ambiente 1

Il crollo e i resti del muro orientale dell'Ambiente 1 forse ci fornirebbe evidenza che la villa è stata distrutta da un terremoto. L'area in cui la villa esisteva, però, continuava in uso durante una fase post-occupazione. Sopra il crollo dei muri e tetti, alcune persone hanno costruito una serie di piattaforme in tegole e hanno usato i resti della villa come una zona industriale, producendo ceramica e riutilizzando i materiali da costruzione, forse giù a Vagnari.

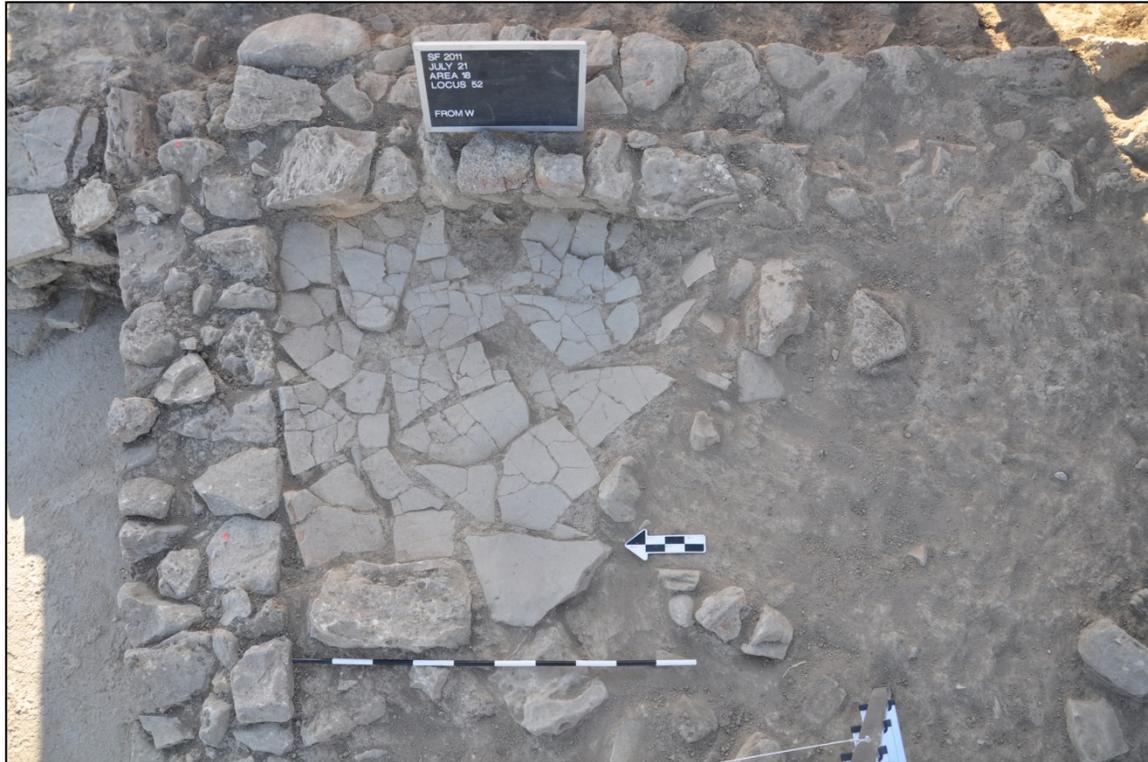
Figure 6. Il pavimento in piastrella/tegola di Ambiente 1. Visto dal sud verso nord.

Sopra il crollo, però, abbiamo trovato tracce ben preservate dalla fase post-occupazione. Durante questa fase, gli abitanti o gli utilizzatori dell'edificio hanno creato un pavimento in piastrella sul crollo (Fig XX). L'uso di questo pavimento non è chiaro, però è accanto al *prae-furnium* di una fornace (vedi giù) e quindi avrebbe potuto essere usato come una zona di preparazione per la ceramica o per i combustibili usati nella fornace. Questo pavimento è molto simile a quell'altro scoperto in Area 19, che descriviamo in dettaglio giù.

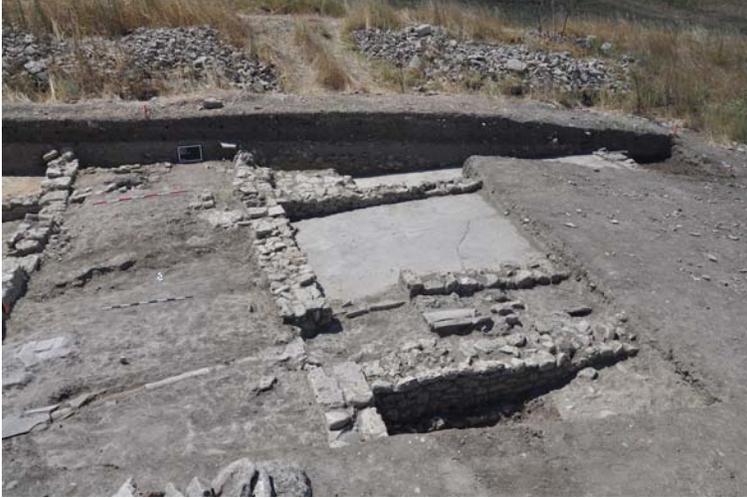
figura 2. Vista di Area 18 dal nord verso sud in cui è visibile Ambiente 2, la sua porta, e i resti del canale di drenaggio.

Durante la prima fase dell'edificio, Ambiente 2 è entrato via una porta nel muro settentrionale da un piccolo corridoio. Durante l'ultima fase, il corridoio è stato convertito in un canale di drenaggio e la porta principale era bloccata intenzionalmente a causa della costruzione di questo canale.

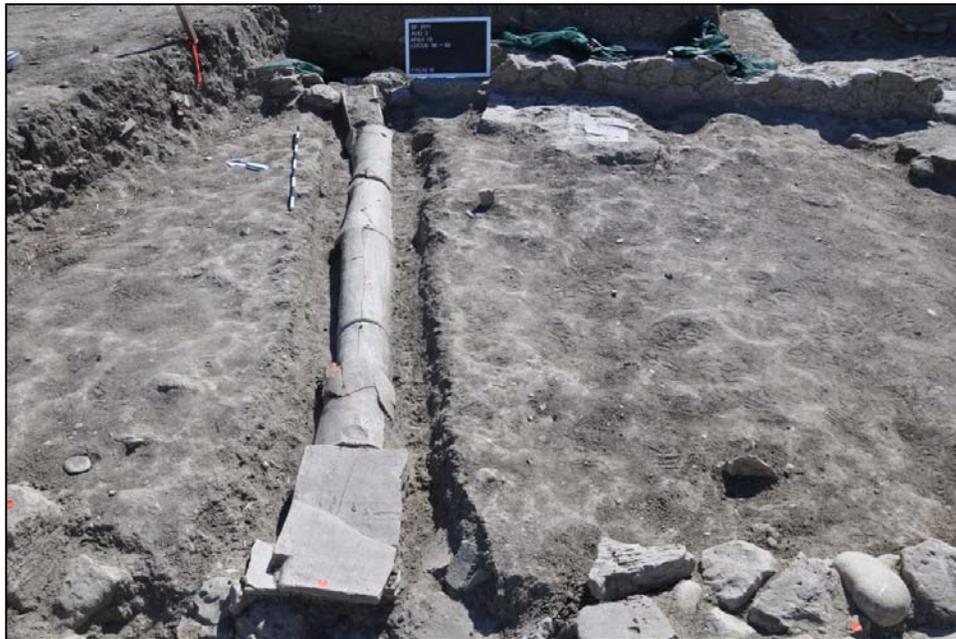
Figura 7. Il tubo di ceramica, una parte del canale di drenaggio in Area 18. Vista dal ovest verso est.

Il canale di drenaggio è databile sia alla seconda o all'ultima fase di occupazione a San Felice. Lo consiste di un tubo di ceramica impostato su un letto di imbrici e circondato da un strato di sassi, terra, e tegole. Abbiamo trovato tracce della continuazione occidentale di questo canale di drenaggio e il suo tubo di ceramica in 2010. Grazie ai nostri risultati quest'anno, possiamo dire che il canale è usato da drenaggio del peristilio. L'elevazione del canale di drenaggio, specificamente l'ubicazione del posto dove il tubo di ceramica si interseca il muro perimetrale occidentale del peristilio, ci dice che il livello d'acqua nel peristilio era alto, circa 0.20 m sopra il suo fondo.

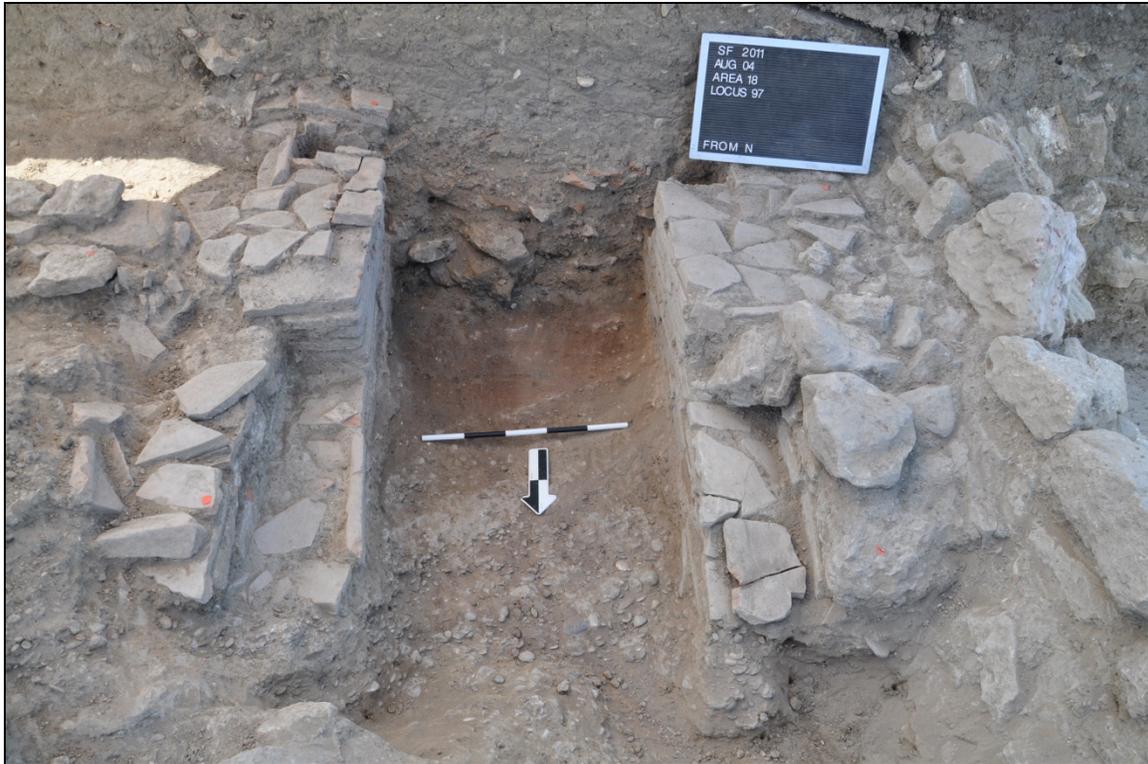
Figure 14: Kiln entrance, loci 18075, 18080, and 18097.

Subito all'est del muro orientale di Ambiente 1 si trova il *praefurnium* di una fornace. Il *praefurnium* è fatto in laterizia e misura circa 1.25 m lungo per 0.65 m larga e 0.50 m basso. Dentro il *praefurnium* abbiamo trovato molti frammenti di ceramica, includendo pezzi di lucerna e un'altra intatta, e per questo motivo pensiamo che la fornace producesse ceramica e forse lucerne. Abbiamo scavato solamente il *praefurnium*; la parte centrale della fornace rimane coperta da terra perché era oltre i limiti definiti dell'Area 18. Però, potevamo vedere in sezione che la parte centrale e da cui si vede che la fornace è crollata su se stessa. Uno degli obiettivi per l'anno prossimo, quindi, è da scavare il resto della fornace.
